- Hivatkozások  
Jelentés szám: J-AM-26-M-38

## VIZSGÁLATI JEGYZŐKÖNYV ANYAGMINTA AZBESZTTARTALMÁNAK MEGHATÁROZÁSA - 2026 MÁJUS -

Söptei Közös Önkormányzati Hivatal (9743 Söpte, Petőfi u. 61.) megbízta társaságunkat a Söpte, Gábor Áron u. Coop bolt, Dózsa Gy. u. és Óvoda hátsó parkoló területeken elhelyezkedő, közüzalék vizsgálatával az esetleges azbeszttartalom megállapítása céljából.

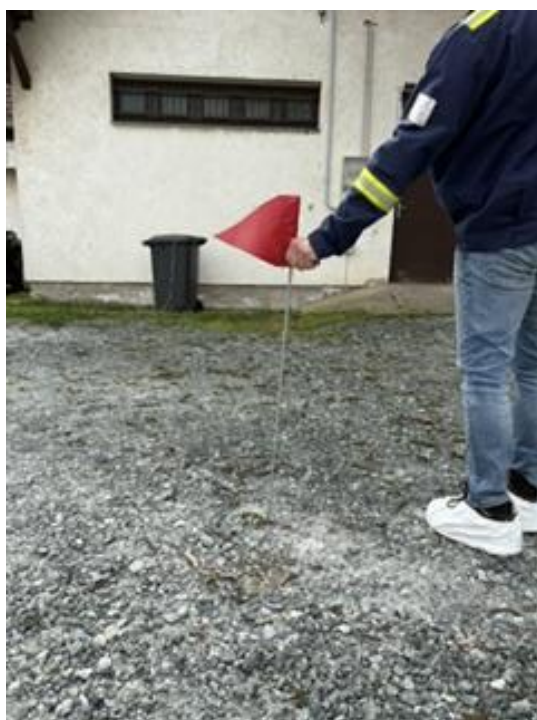
1. kép

Labor azonosító	Minta száma, azonosítója	Azbeszt típusa	CAS-szám	Mintavételi hely, anyag leírása,	Kép száma
A26-066	SÖ/GA/1	<b>Amfiból csop. Tremolit Aktinolit</b>	77536-68-6 77536-66-4	Közúzalék, bolt parkoló	1.
A26-067	SÖ/DGY/2	<b>Amfiból csop. Aktinolit</b>	77536-66-4	Közúzalék a kocsibeállónál (Dózsa Gy. u. 21.)	2.
A26-068	SÖ/OV/3	<b>Amfiból csop. Aktinolit</b>	77536-66-4	Közúzalék az óvoda parkolójában	3.

A vizsgált anyagmintákban **azbeszt (tremolit és/vagy aktinolit) volt kimutatható.**
